## FICHE DE RENSEIGNEMENTS – RESTAURATION HISTORIQUE DE L'ÉDIFICE COMMÉMORATIF VICTORIA

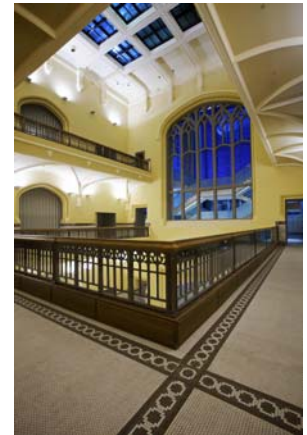
On peut admirer la plupart des travaux de restauration historique du majestueux atrium, qui constituait, selon les plans originaux de l'architecte David Ewart, le cœur de l'édifice.

- ❖ Marbre – Dans l'atrium, restauration exhaustive des mosaïques de marbre et des carreaux de céramique du sol et réparation des panneaux muraux de marbre et de l'escalier d'honneur.

- ❖ Métal et bois – Nettoyage, remise à neuf et restauration des rambardes de bronze à chaque étage.
- ❖ Verre – Nettoyage, réparation et restauration de quelque 76 vitraux, dont beaucoup arborent des motifs inspirés de la nature.

- ❖ Plâtre – Nettoyage, réparation et restauration des arcs de l'atrium, réfection des plâtres des arcades conduisant aux salles d'exposition et restauration des éléments décoratifs de plâtre.

- ❖ Peinture – Peinture de l'atrium dans des tons correspondant à la palette choisie il y a un siècle.
- ❖ Nettoyage et réparation des pierres de Wallace autour des fenêtres du Musée (ainsi qu'aux plafonds voûtés des entrées).
